# **BL-Ctrl\_Fehlerbeseitigung**

mk-Thor  
MikroKopter.de

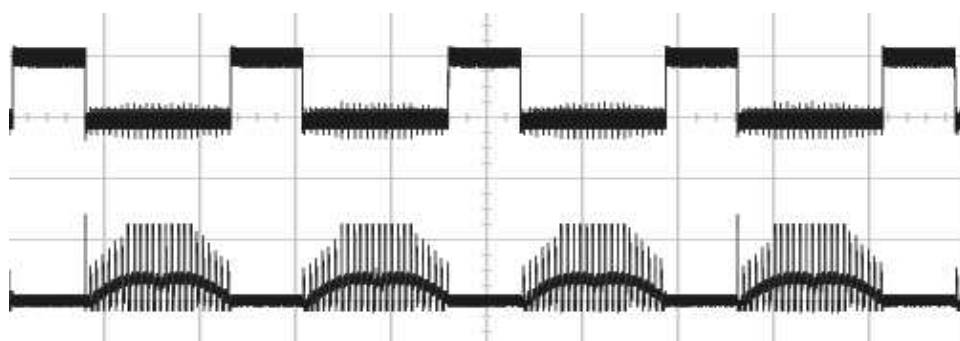
Zeigt das Signal eines **funktioierenden** Reglers (oben: Eingang NC-, unten: Ausgang C).

Zum Finden des defekten FETs empfiehlt es sich am Oszi (min. 2 Kanale) die 3 Motoranschlusse zu prufen (bei laufendem Motor und geringer Drehzahl). Falls Auffalligkeiten zu sehen sind, kommt einem zu Gute, dass die Regelung in 6 Phasen unterteilt ist, und somit alle 6 FETs zu unterschiedlichen Zeiten ein- und ausgeschaltet werden. Man muss sich also nur zum Vergleich die Eingange des jeweiligen FETs anschauen und wenn dessen Schaltzeit mit der Auffalligkeit ubereinstimmt, hat man den fehlerhaften FET gefunden.

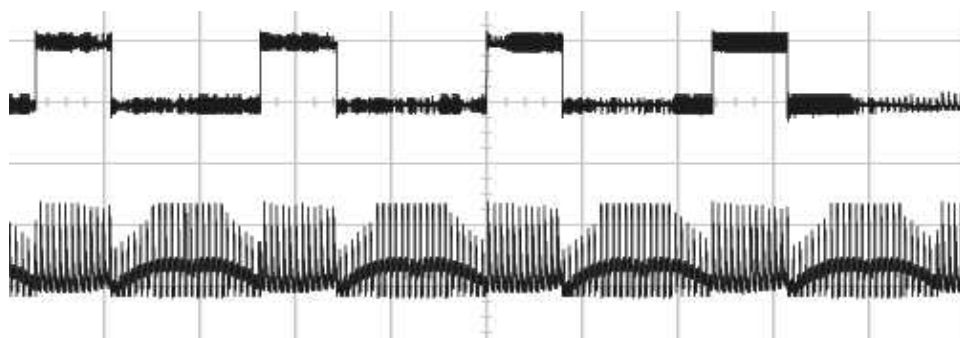
Zeigt das Signal eines **defekten** Reglers (oben: Eingang NC-, unten: Ausgang C). Man sieht recht gut, dass der FET NC- welcher Masse anlegen soll, dieses nicht (ganz) schafft.

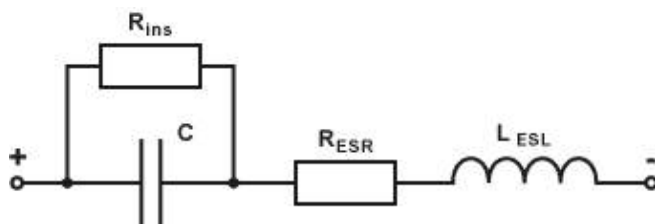
ESR = Equivalent Series Resistance. Der Verlustwiderstand setzt sich aus mehreren Teilen (siehe Bild) zusammen und bildet den komplexen, inneren Verlustwiderstand eines Kondensators. Wenn zeitlich sehr kurze Flanken gepuffert werden sollen, gelangt die Ladung des C's wegen des frequenzabhängigen Verlustwiderstandes R[ESL] nicht schnell genug nach außen bzw. nach innen. Das ist ein bisschen so, als ob der Kondensator zum Zeitpunkt des Pulses gar nicht da wäre... Kondensatoren mit Low-ESR bzw. Ultra-Low-ESR haben ein stark verbessertes Impulsverhalten.

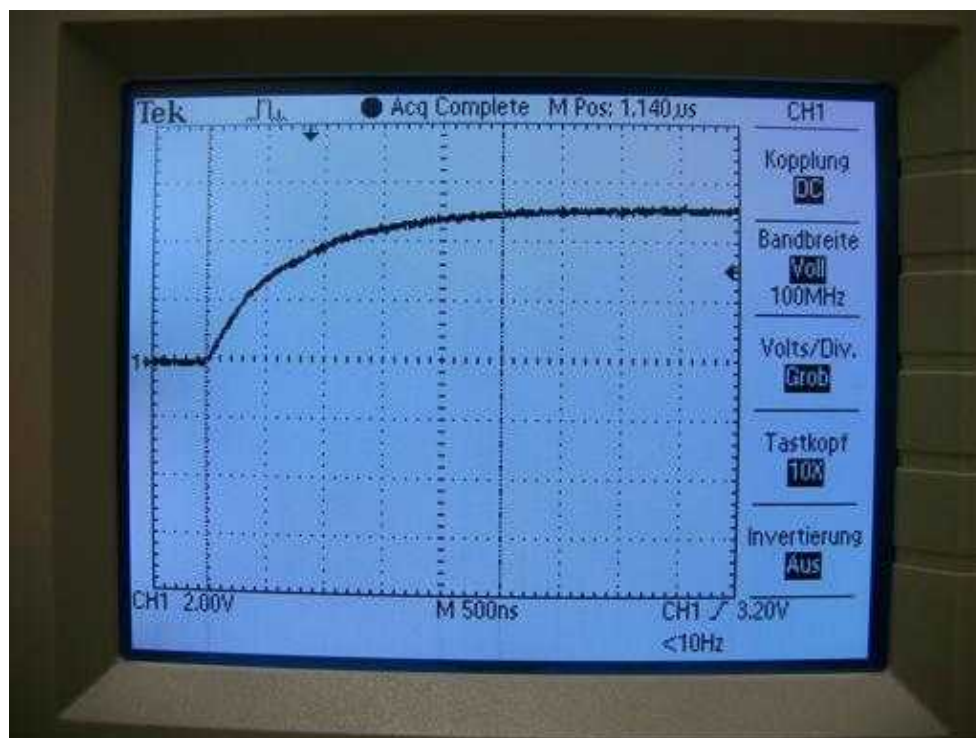
NMOS: 2,5µs

Der Knick des Spannungsverlaufs ist durch die wesentlich höhere Gatekapazität des PMOS zu begründen (119nC im Vergleich zu 34nC des NMOS). Solange das Gate nicht vollständig entladen ist, wird der Strom durch den Vorwiderstand (680 Ohm Pullup) begrenzt, erst nach vollständiger Ausräumung des Gates steigt die Spannung weiter an auf die volle Spannung.

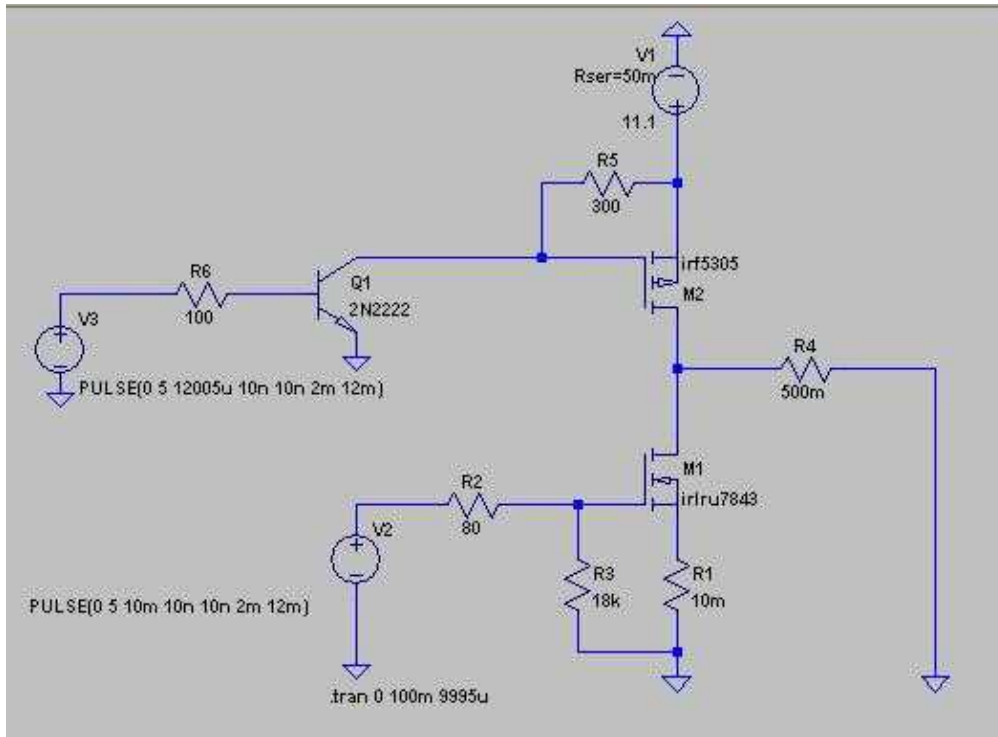
Simulierte Schaltung

Die Endstufe wurde in SwitcherCAD III von Linear nachgebaut, die Widerstände wurden so angepasst, dass sich gleiche Anstiegszeiten ergeben. Ausgehend von einer Drehzahl von 5000 U/min. des Drehfeldes entspricht die Frequenz 83Hz, also einer Periode von 12ms. Während dieser Zeit öffnet der NMOS und der PMOS zeitversetzt für jeweils 1/6 der Zeit, also 2ms. Die gemessene Spannung vom Drain zum Source eines FETs multipliziert mit dem fließendem Strom ergibt die Verlustleistung.

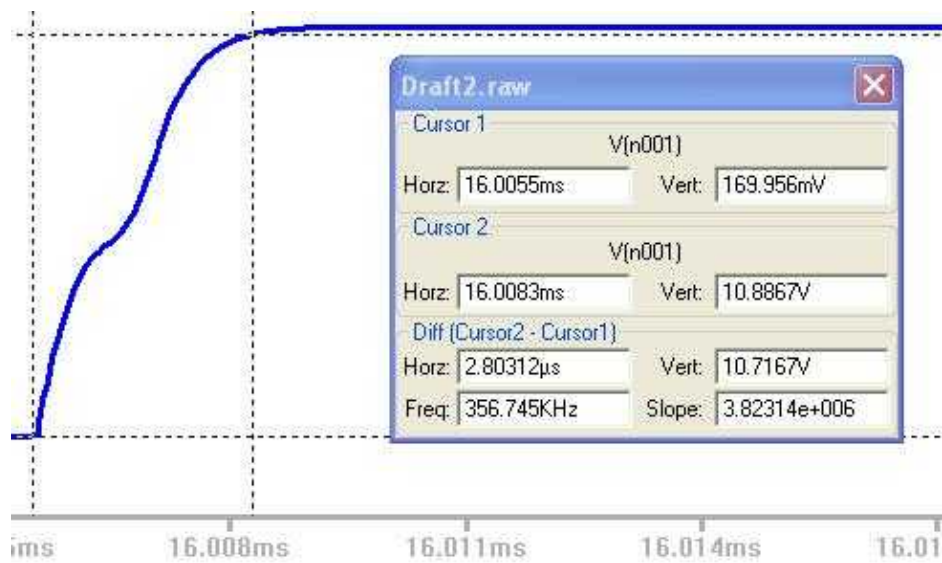
Simulierte Anstiegszeit PMOS

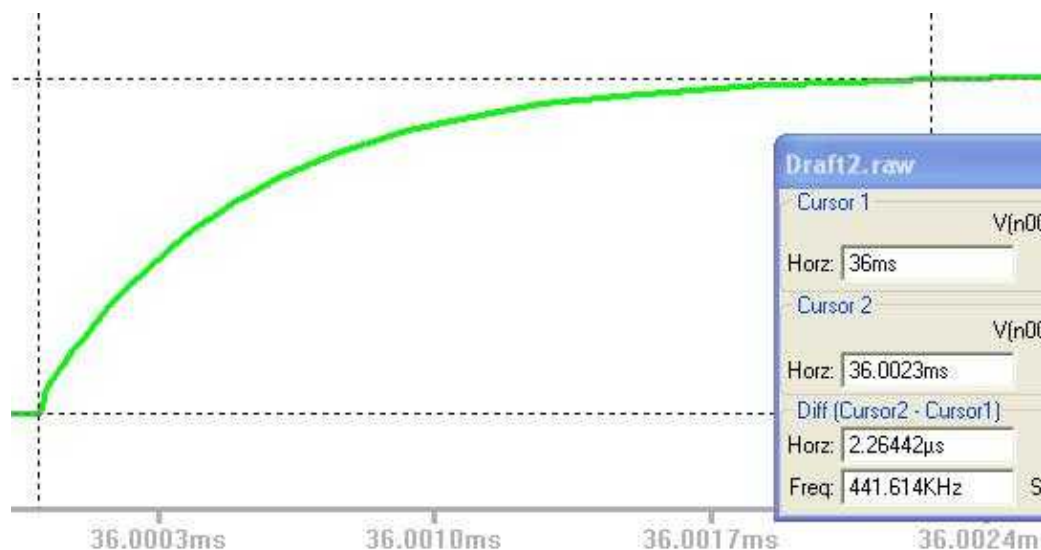
Simulierte Anstiegszeit NMOS

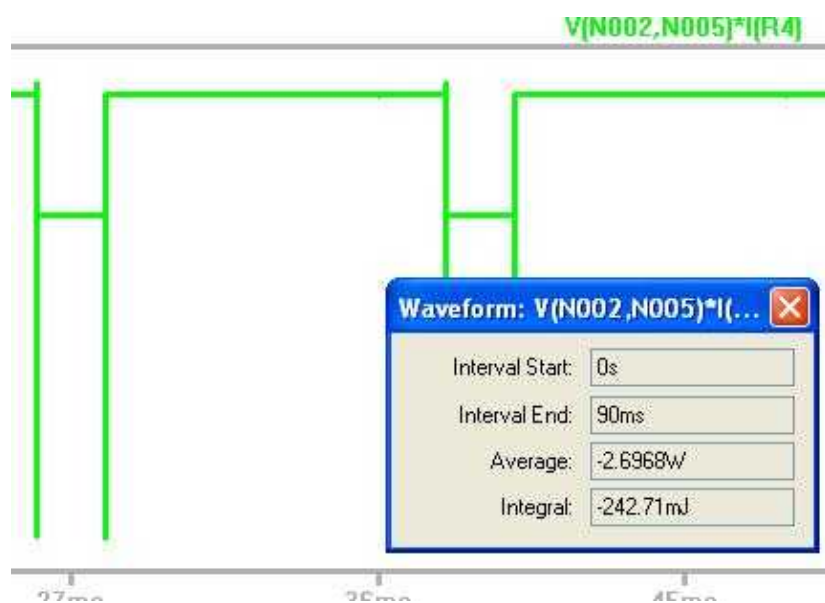
Mittlere Verlustleistung PMOS: 2,7W

Der NMOS führt in dieser Simulation keine Leistung, da keine Gegenspannung vorhanden ist, die gegen Masse gelegt werden kann. Die Leistungsspitzen im Graphen sind die Schaltverluste. Eine Spitze besitzt eine Energie von 2,6µJ, die gesamte Einschaltzeit (2ms) eine Gesamtenergie von 30mJ, was 30.000µJ entspricht. Bezogen auf eine Periode von 12ms ergibt sich eine Verlustleistung beim Schalten von 0,43mW bei einer Gesamtverlustleistung von 2,5W.

**Fazit:** Die Schaltverluste sind gegenüber der Verlustleistung im An-Zustand zu vernachlässigen. Eine Erhöhung der Anstiegsgeschwindigkeit bringt somit keine Vorteile.

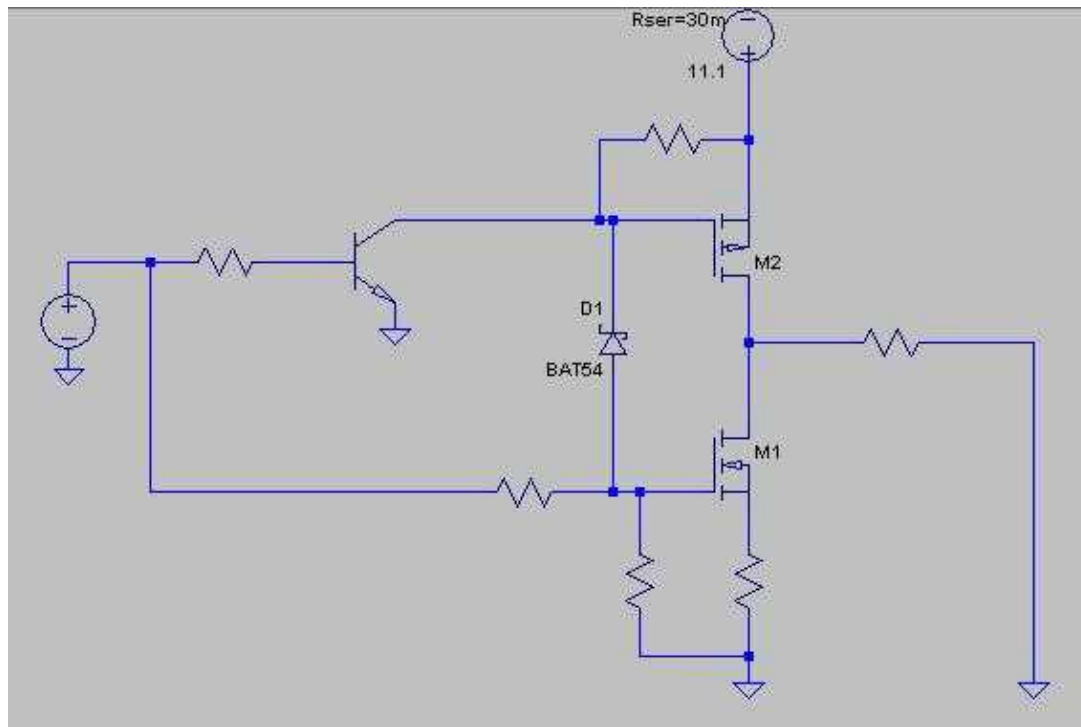
Schutzbeschaltung mit Schottkydiode (BAT54) zwischen beiden Gates

Schaltet der PMOS durch (Gate gegen Masse), so wird automatisch das Gate des NMOS heruntergezogen, worauf der NMOS wieder sperrt. Da der PMOS durch die Fertigungstechnik meistens eine höhere Gatekapazität besitzt, gelingt es dem NMOS für eine sehr kurze Zeit, gleichzeitig mit dem PMOS offen zu sein, solange bis das Gate des PMOS auch fertig ausgeräumt ist. Dieser Zeitbereich liegt jedoch im Nanosekundenbereich, im Durchschnitt gesehen ergibt sich eine sehr geringe Verlustleistung von etwa 500mW.

Sind durch einen Fehler beide Ansteuerleitungen aufgeschaltet, so gehen auch beide FETs der Endstufe auf, die Versorgungsspannung wird somit direkt gegen Masse geschlossen. Es fließen wesentlich höhere Ströme, da der Motor mit seinen Kupferverlusten im Strompfad entfällt. Der elektrische Widerstand beträgt nun nur noch 60mOhm, bei einer Spannung von 11,1V fließt somit ein Strom von 185A. Bei einem Innenwiderstand des FETs von 12mOhm beträgt die theoretische Verlustleistung 410W. Durch Einfügen einer Schutzbeschaltung soll erreicht werden, dass trotz eines Steuerfehlers keine Möglichkeit besteht, beide FETs gleichzeitig durchzuschalten.

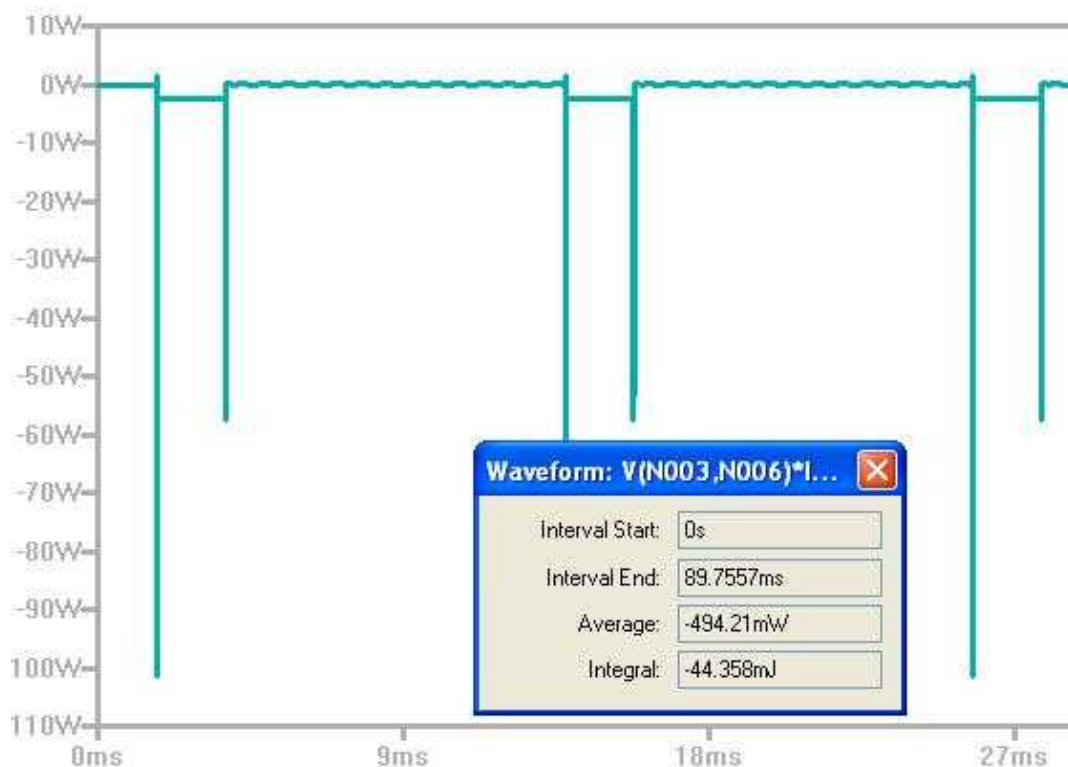
Beide FETs offen mit Schutzbeschaltung

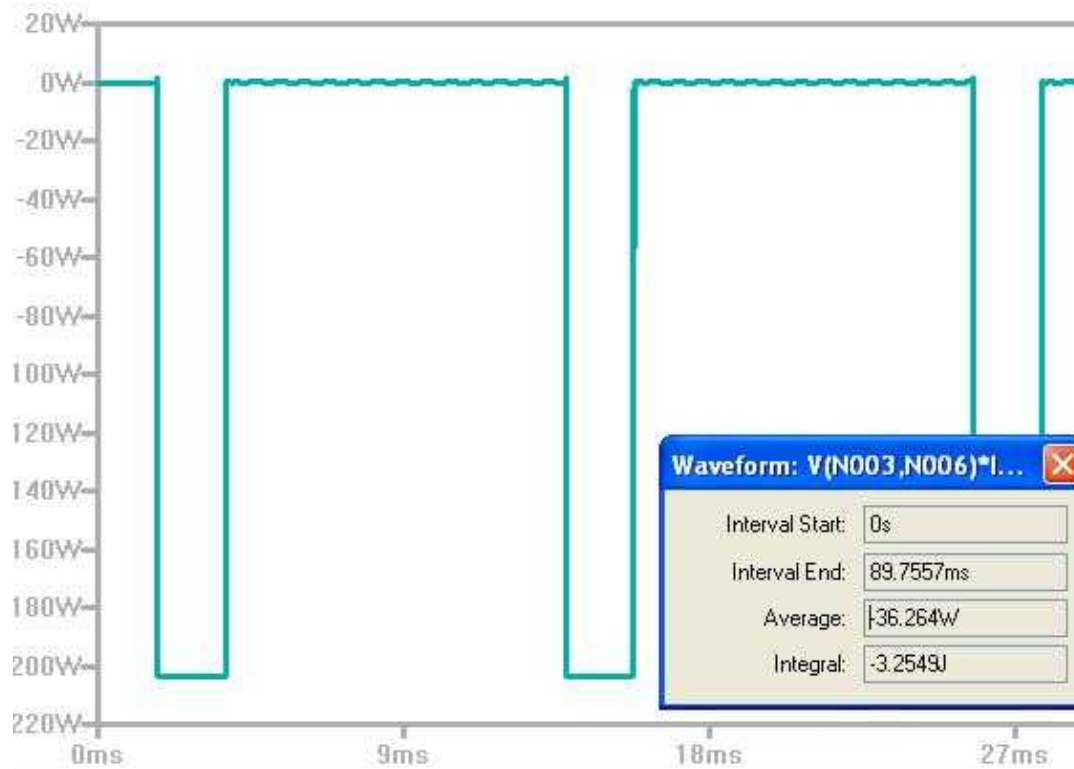
Gleiche Schaltung ohne Schutzbeschaltung

Der Fehler kann einerseits im Programm des Microcontrollers liegen, wenn z.B. die Codeoptimierung des Compilers die Reihenfolge des Auf- und Abschaltens eines Ausgangs verändert, so dass für einen kurzen Moment beide Ausgänge geschaltet sind. Tritt dann ein Interrupt auf, so wird dieser Zustand in die Länge gezogen. Eine andere Möglichkeit ist eine fehlerhafte Lötstelle, die während des Flugs entsteht, z.B. durch Vibrationen. Wird der Pull-Up-Widerstand des PMOS sehr hochohmig, steigen die Schaltzeiten stark an, der PMOS bleibt noch sehr lange nach Abschalten des Signals offen.

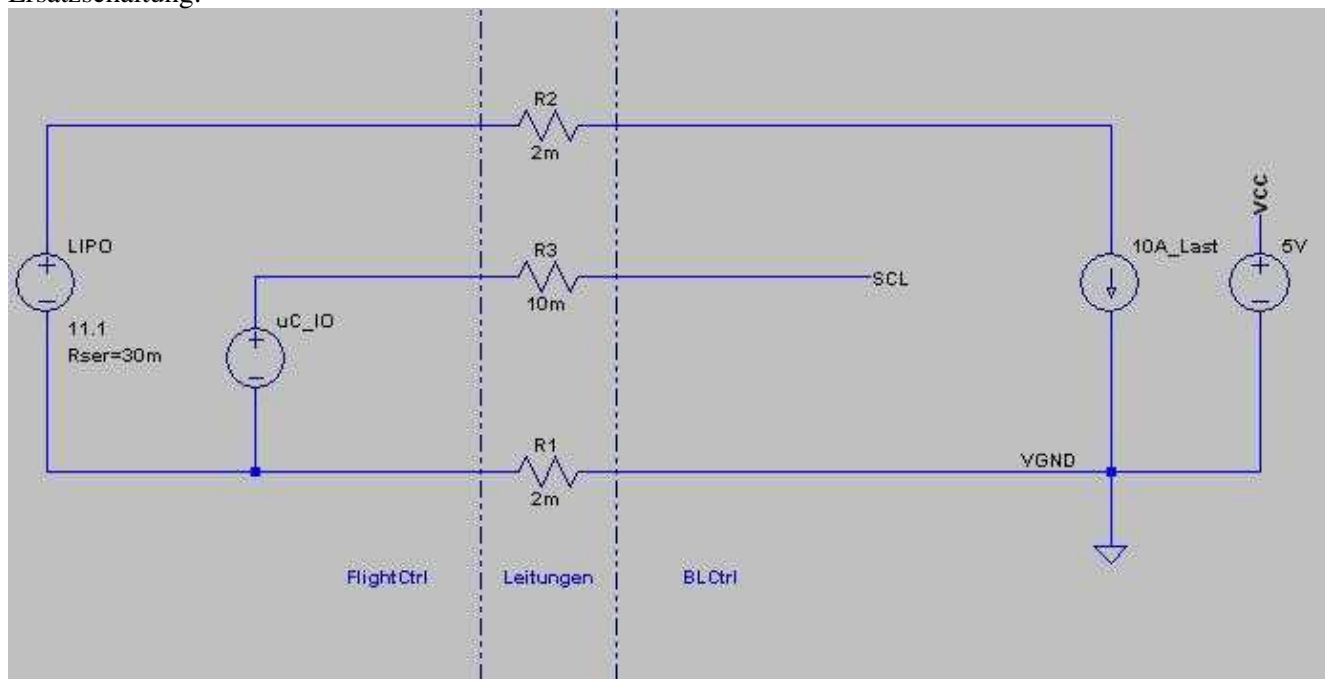
Der Atmel Prozessor hat laut Datenblatt genaue Spezifikationen, wie ein eingehendes Signal aussehen darf, damit der Prozessor keinen Schaden nimmt. Das Signal darf eine maximale Spannung von 5,7V haben (Betriebsspannung + 0,7V) und eine minimale von -0,7V, bezogen auf die Masse des Prozessors. Dies ist ein wichtiger Punkt, denn immer dort, wo Strom verbraucht wird, verschieben sich die Massepotenziale, denn jede Masseleitung hat einen gewissen Widerstand. Ein 15cm langes Kupferkabel mit 1,5mm<sup>2</sup> Querschnitt hat einen Widerstand von etwa 2 Milliohm. Bei einer Last von 10A ergibt sich folgende Ersatzschaltung:

Im Normalfall ist dieser Effekt nicht spürbar, da die Zuleitungen sehr niederohmig sind.

Das ankommende Signal wird nun bezogen auf die Masse am Brushless Controller negativ, da auf derselben Seite 10A Last anliegen. -20mV sind jedoch unkritisch, der Controller verträgt bis -700mV.

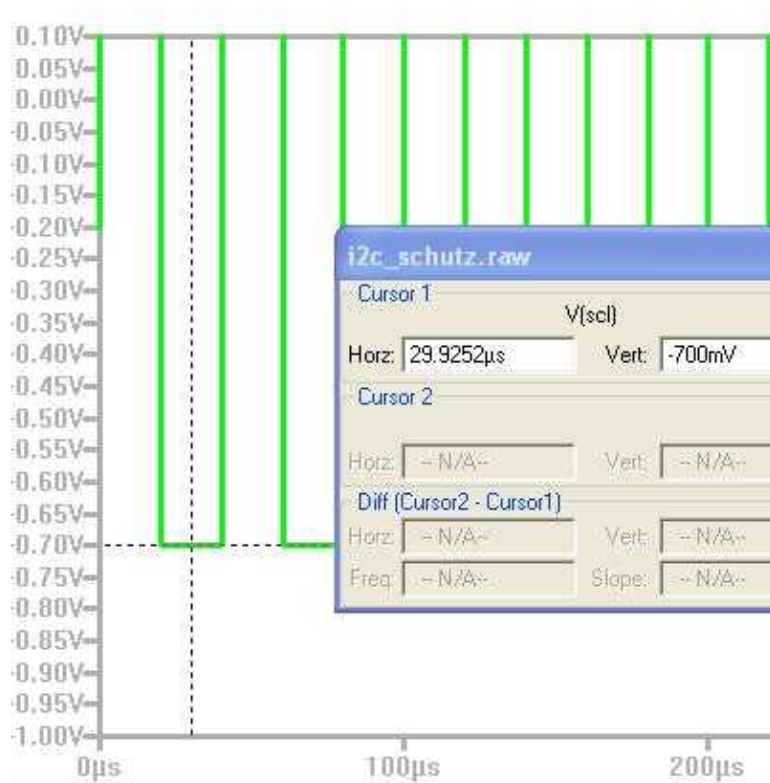
Anders sieht es aus, wenn die Leitung hochohmiger wird, beispielsweise durch einen Kabelbruch, eine lose Verbindung oder eine schlechte Lötstelle. Dabei ist nur die Masseleitung von Interesse, die Plusleitung löst diesen Effekt nicht aus. Wird der Widerstand der Masseleitung auf 70mOhm angehoben, ergibt sich folgende Spannung auf der I2C Leitung:

Kleinere, noch negativere Werte der Spannung führen unweigerlich zur Zerstörung des Atmels, ohne Hardwareschutz der FETs kann die Endstufe durch gleichzeitiges Schalten beider Phasen ebenfalls zerstört werden. Auch zu hohe Werte, hervorgerufen durch eine versehentliche Aufschaltung der Betriebsspannung auf die I2C-Leitungen führen zur Beschädigung aller Prozessoren, die an die Leitung angeschlossen sind, mit dem gleichen Risiko, die ungesicherte Endstufe mit zu zerstören (siehe oben).

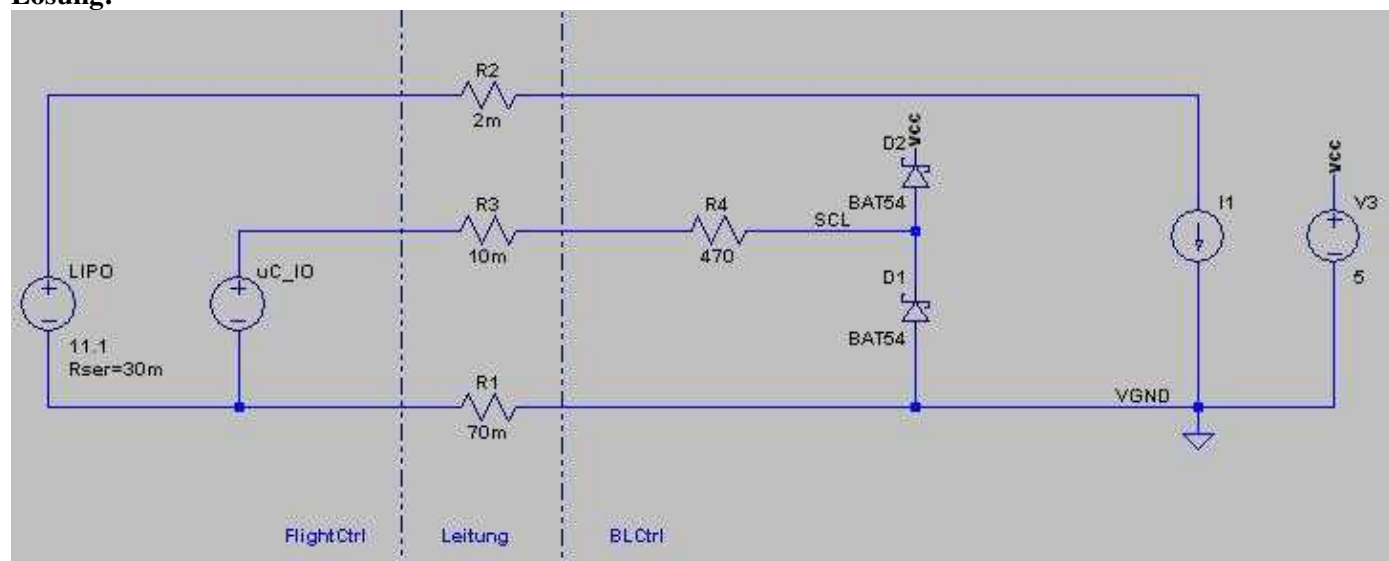
Durch „Klemmen“ der I2C-Leitungen gegen das auf der Platine geltende Massepotenzial und gegen Betriebsspannung kann die Spannung auf den Leitungen nach oben und unten begrenzt werden. Eine schnelle Schottky-Diode filtert dann auch kurze Peaks heraus und wird bereits bei einer Spannungsdifferenz von etwa 0,3V leitend.

Schutzbeschaltung durch Klemmen mittels zweier Schottky-Dioden

Der Vorwiderstand in der Leitung dient als Strombegrenzung, um den Controller der [FlightCtrl](#) nicht zu überlasten. Ist die Masseleitung beschädigt, stellt die auf „Low“ gezogene Leitung des Controllers die neue
