# **SoftwareUpdate-old**

Software Update

# Software-Update

Auf allen [MikroKopter](#) Platinen (FlightCtrl, NaviCtrl, etc.) befindet sich ein Bootloader. Dadurch kann einfach (ohne spezielle Programmier-Hardware) ein Software-Update durchgeführt werden.

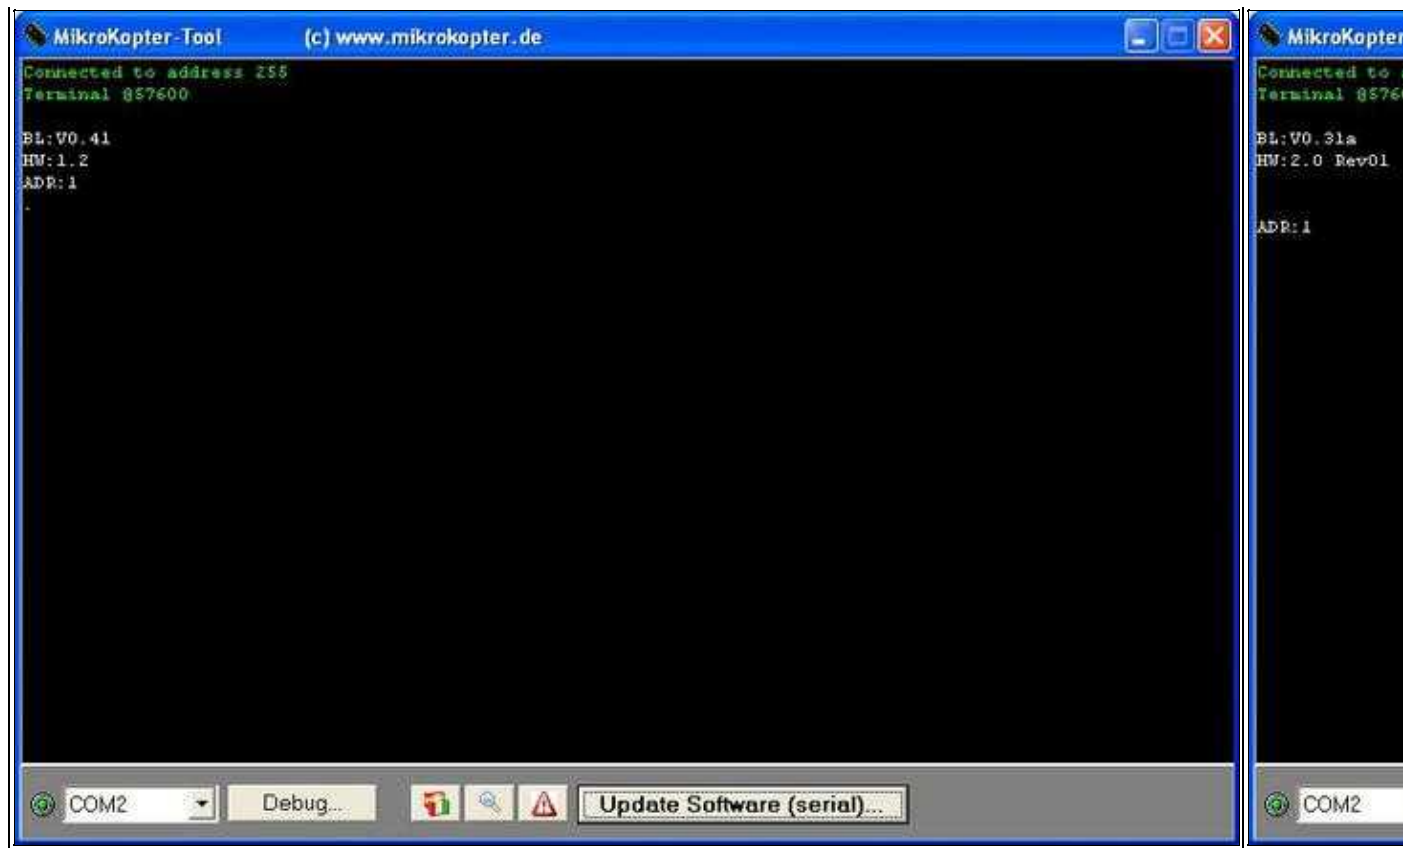
Im Terminalfenster wird beim Versorgen der Baugruppen mit Spannung normalerweise folgendes Initialisierungsfenster angezeigt:

Anzeige BL-Ctrl 1.2	Anzeige BL-
