SoftwareUpdate-old

LotharF
MikroKopter.de

| Software Update | |

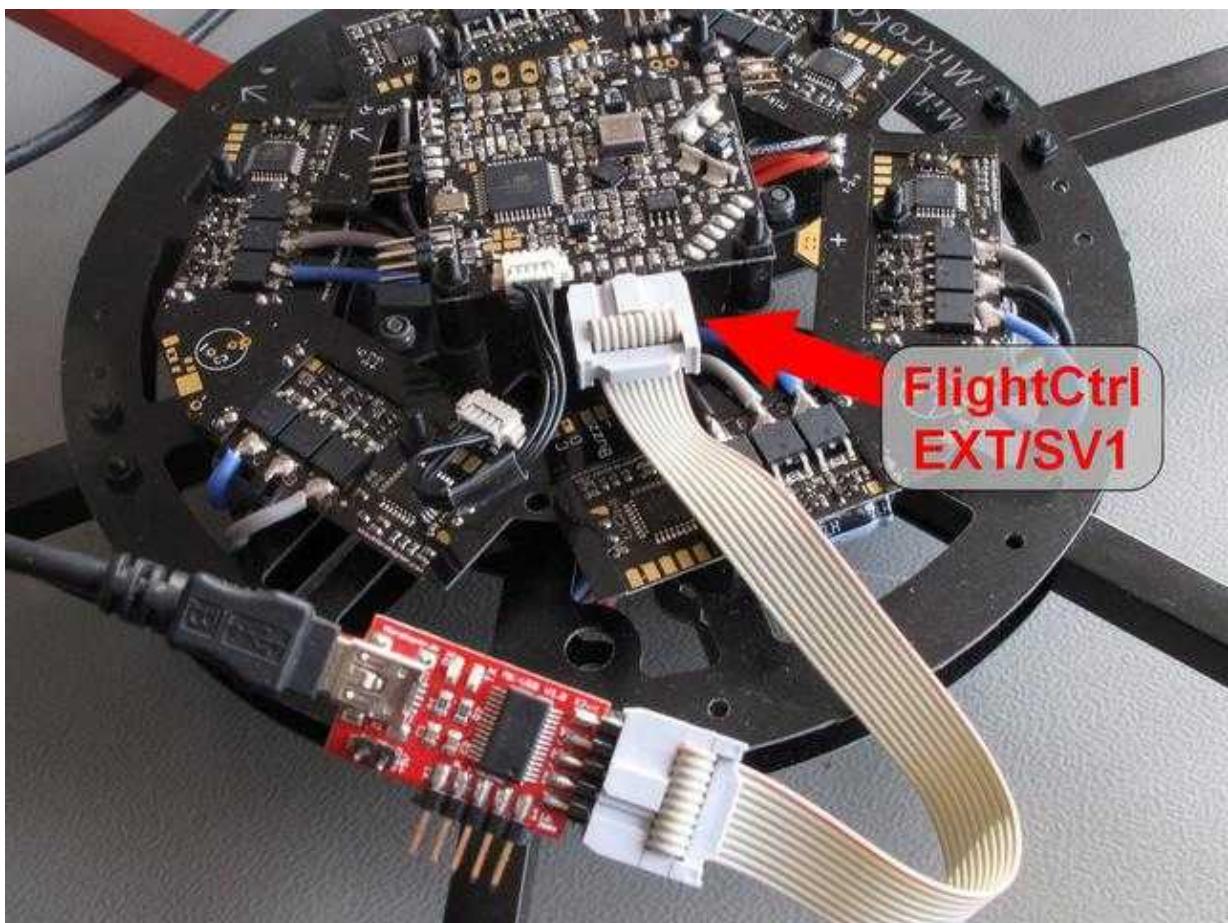
Ist nur die [FlightCtrl](#) am Kopter verbaut, wird das MK-USB an die 10polige Schnittstelle "EXT/SV1" gesteckt.

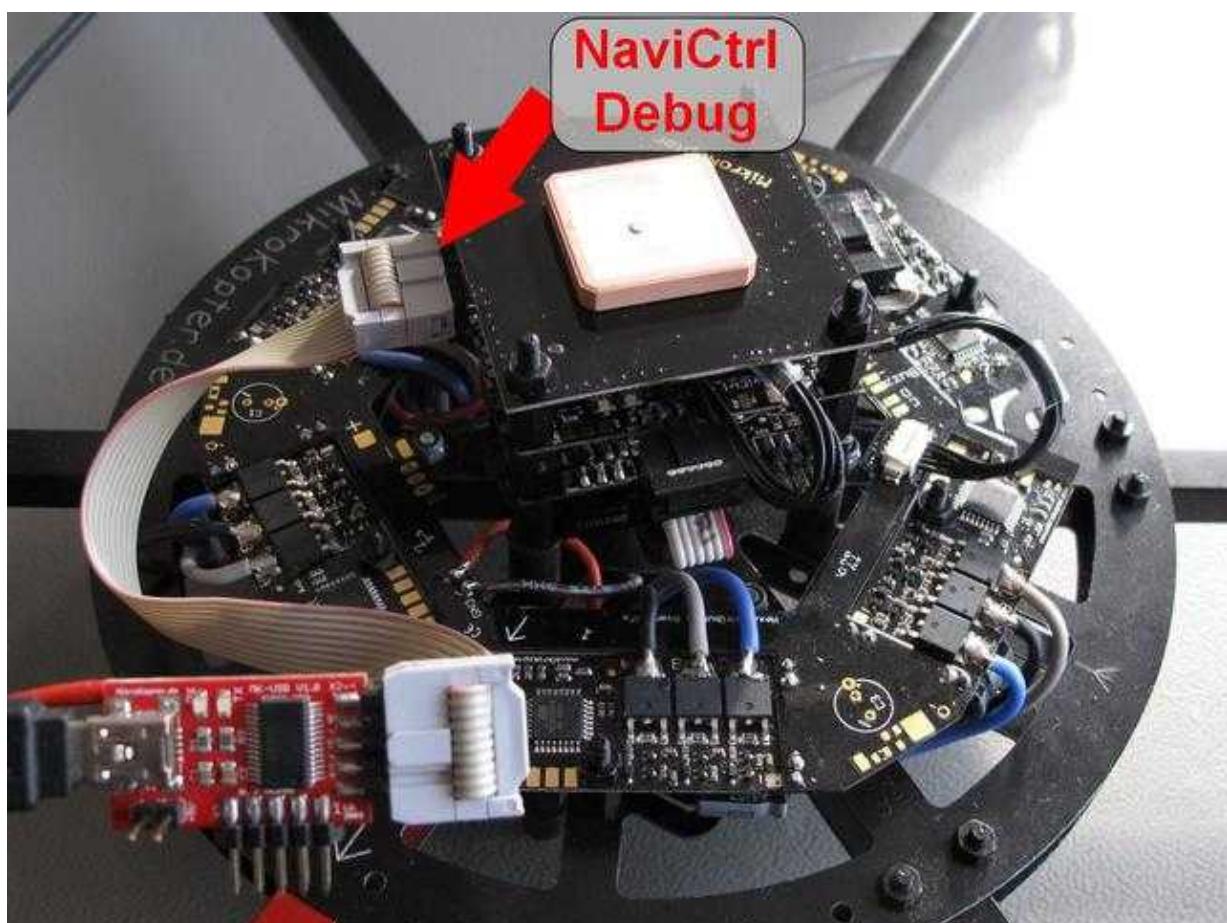
Wird hingegen der [MK-Turm](#) am [MikroKopter](#) eingesetzt (FlightCtrl, NaviCtrl, MK3Mag, MK-GPS), sind die FlightCtrl und die NaviCtrl über ein 6-poliges und ein 10-poliges Kabel miteinander verbunden.
Das [MK-USB](#) wird hierbei an der 10poligen Schnittstelle "Debug" der [NaviCtrl](#) angeschlossen.

Der Jumper auf dem MK-USB bleibt hierbei geöffnet. Die Spannungsversorgung des [MikroKopters](#) erfolgt wahlweise über den Lipo oder über ein geregeltes Netzteil.

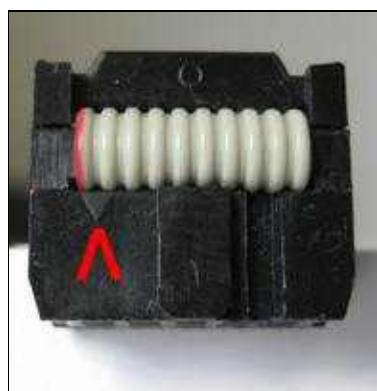
Das 10polige Flachbandkabel muss mit dem Anschluss "1" (rot markierte Seite) an den Anschluss "1" der jeweiligen Platine verbunden werden! Der Kontakt "1" ist auf den Platinen mit einem Aufdruck gekennzeichnet.

Die roten Pfeile markieren jeweils Pin "1"

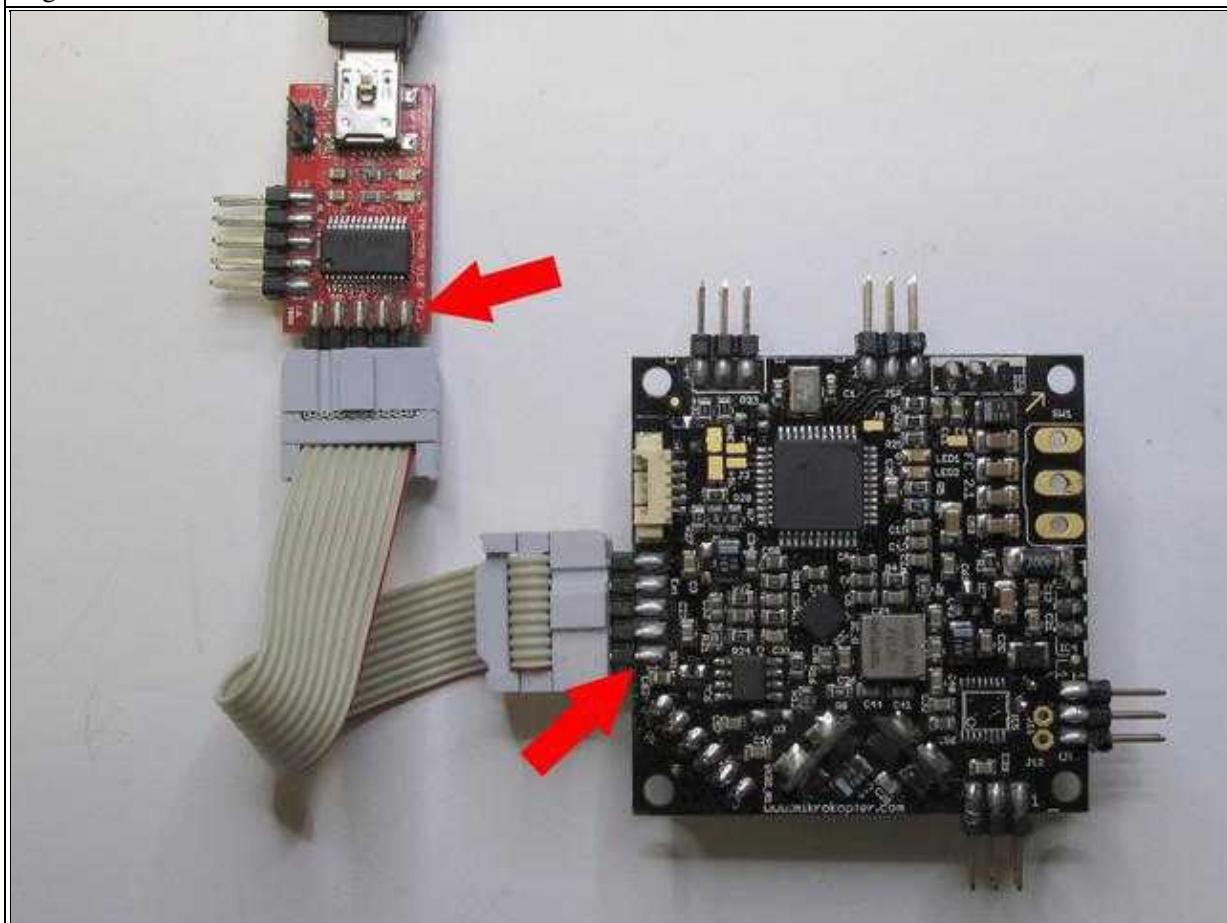
NaviCtrl:

ⓘ Werden die Platinen, wie in den Bildern zu sehen, einzeln angeschlossen, kann die Spannungsversorgung der Bauteile über das MK-USB erfolgen.

Hierzu wird der Jumper auf dem MK-USB geschlossen.

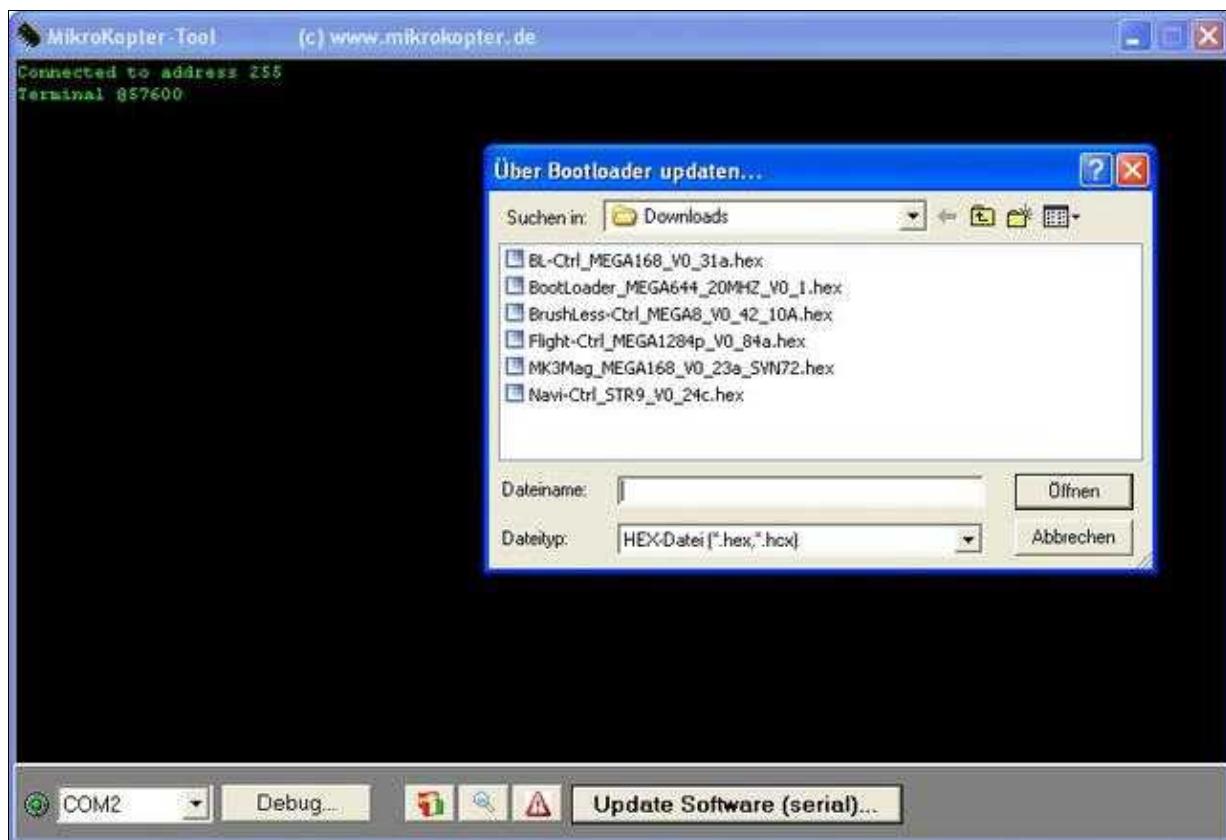
Nun kann durch einen "klick" auf die Schaltfläche **Update Software (serial)...** das Auswahlfenster geöffnet werden.

Hier wird nun die vorher heruntergeladene Software für die Platine ausgewählt:

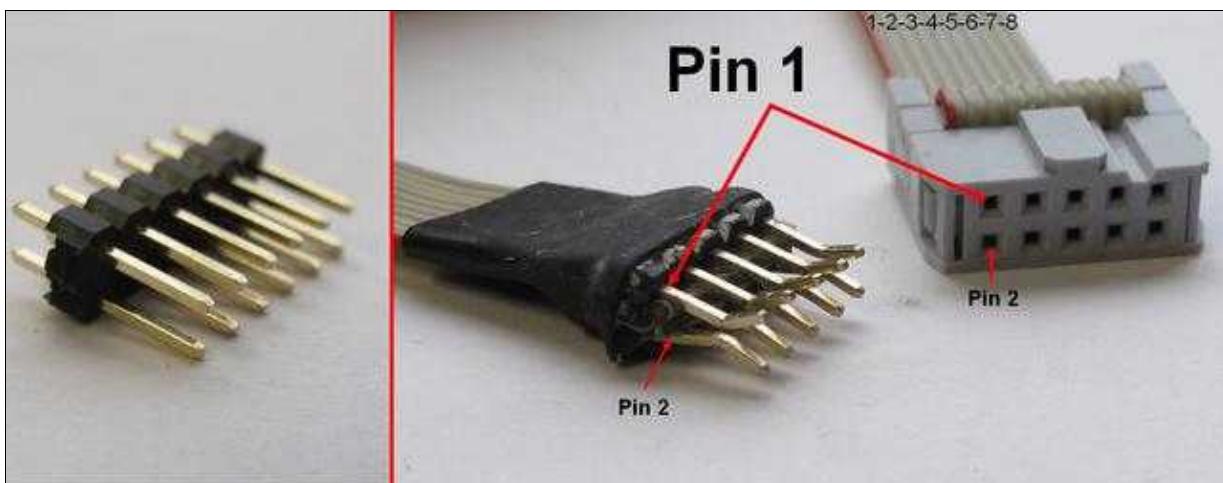
Für ein Update (oder der Anzeige von eventuellen Fehlermeldungen am BL-Ctrl) muss der BL-Ctrl direkt an den seitlichen Anschluss des MK-USB (oder an das Sercon) angeschlossen werden.

Hierfür kann z.B. ein ausrangerter Slotstecker genutzt, oder mit einer Stifteleiste ein Adapter selber gebaut werden (Siehe auch: [Anschluss](#) des BL-Reglers an das MK-USB).

Dies kann dann so aussehen:

Die obere Leiste enthält die ungeraden Nummern, die untere die geraden Nummern.

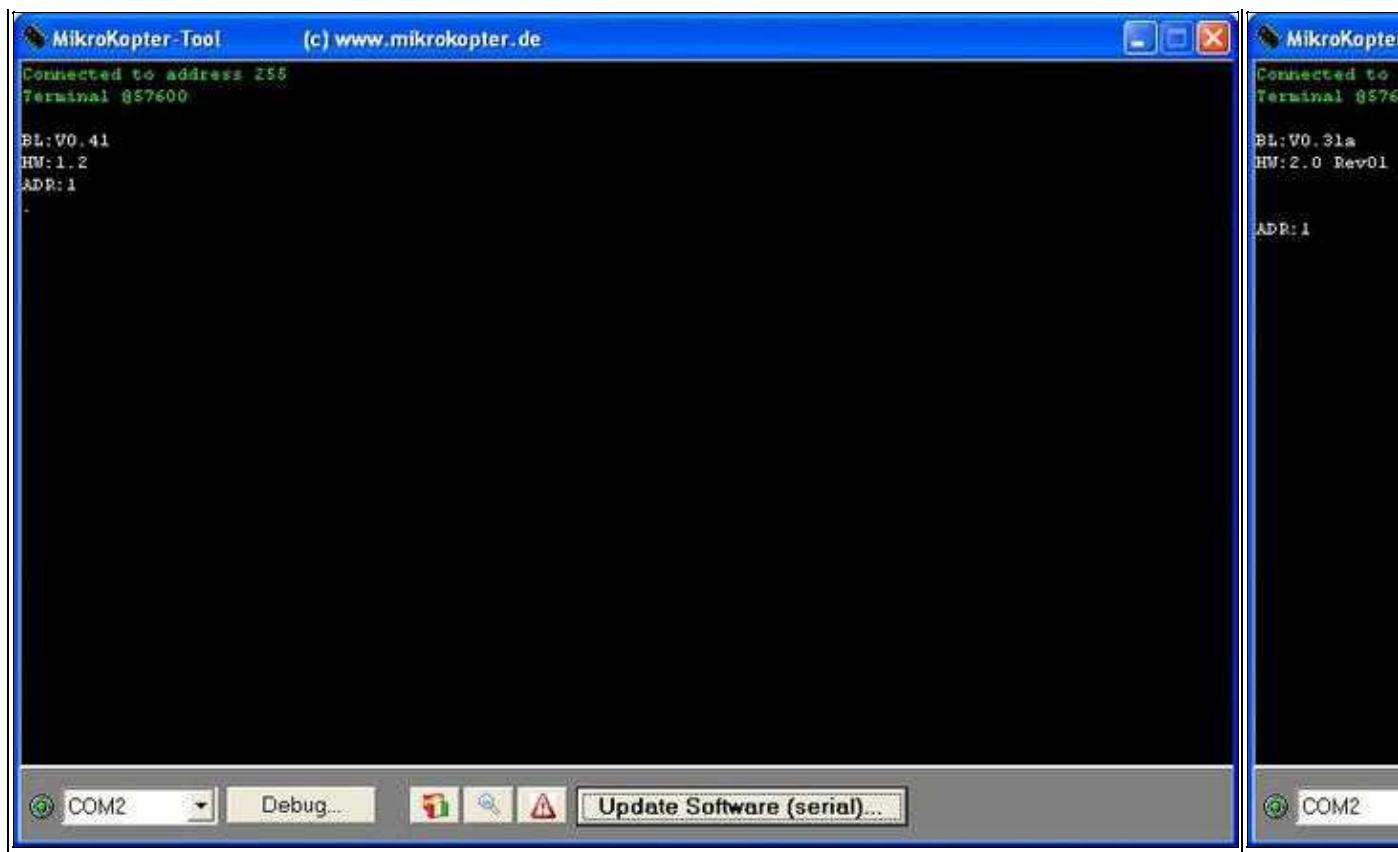
| Anzeige BL-Ctrl 1.2 | Anzeige BL- |

Im Terminalfenster wird beim Versorgen der Baugruppen mit Spannung normalerweise folgendes Initialisierungsfenster angezeigt:

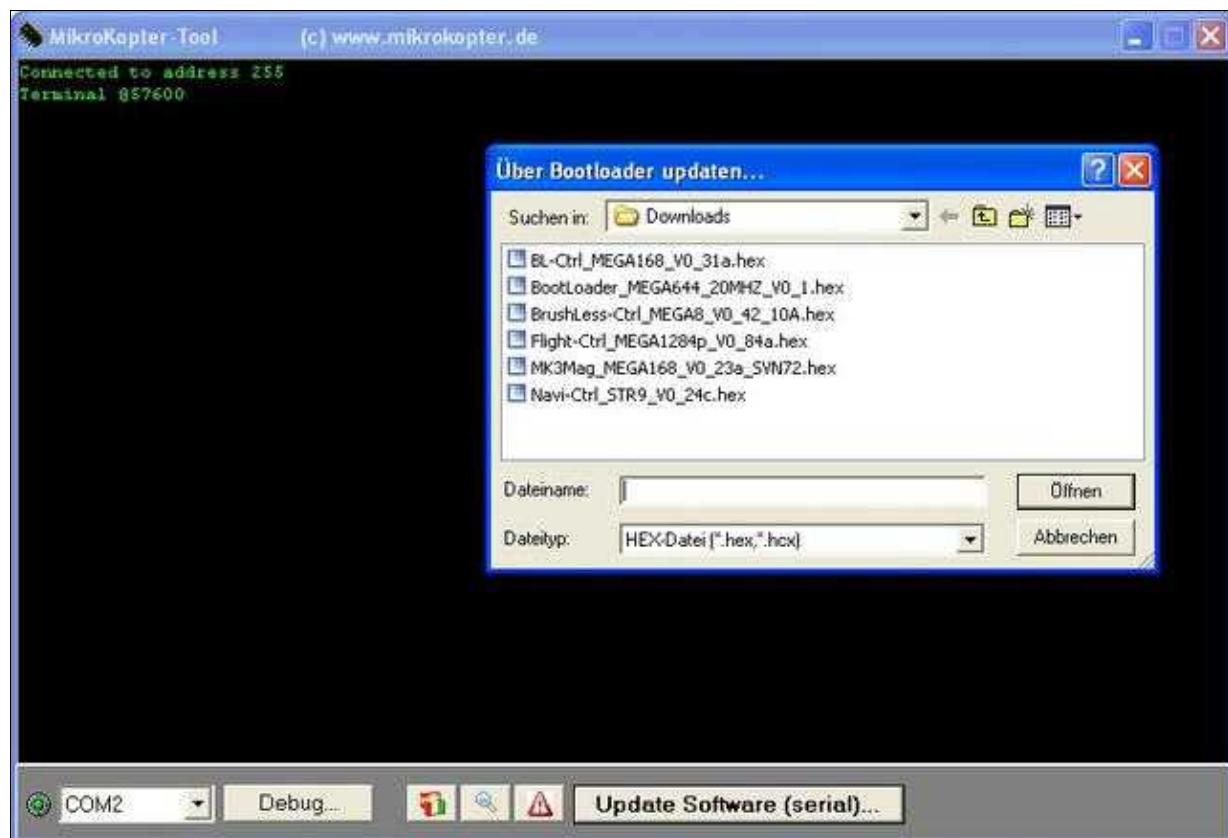
Nun kann durch einen "klick" auf die Schaltfläche **Update Software (serial)...** das Auswahlfenster geöffnet werden.

Hier wird nun die vorher heruntergeladene Software für die Platine ausgewählt:

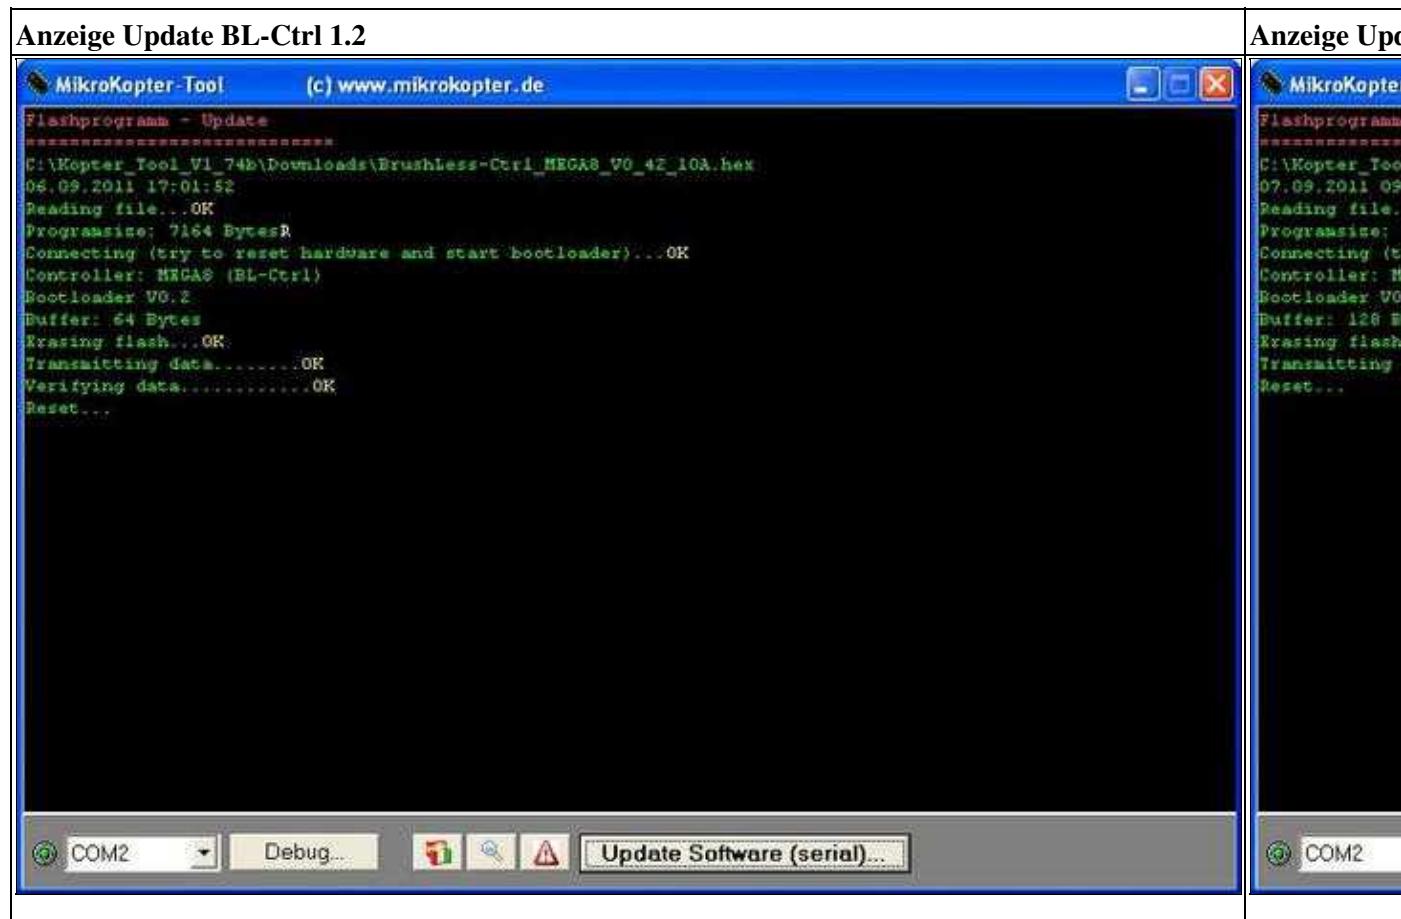
Mit einem "klick" auf **Öffnen** startet das Update:

Nach dem Update wird ein automatischer Reset der Baugruppe durchgeführt und diese neu gestartet. Es erscheint dann im Terminalfenster unter dem Update die Initialisierung der betreffenden Baugruppe. Diese sieht dann so aus, wie in den oberen Bildern der Initialisierung zu sehen ist.

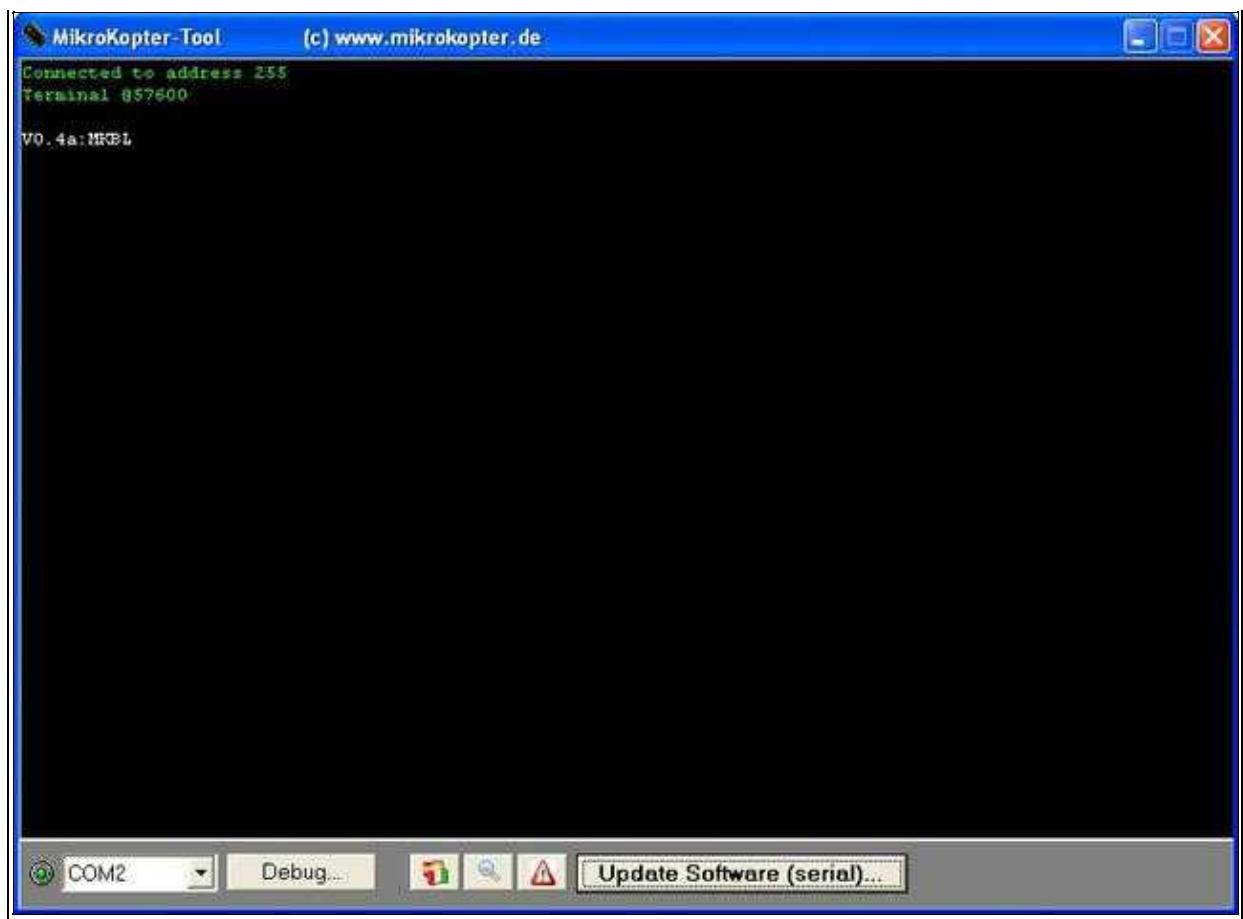
Anzeige Bootloader - Beispiel: FlightCtrl

Beim erneuten Anschließen der Baugruppe (oder direkt nach einem fehlgeschlagenem Update) wird dann in der Regel anstelle der Initialisierung der Software der Bootloader angezeigt:
(in seltenen Fällen wird der Bootloader nicht angezeigt, obwohl dieser noch vorhanden ist!)

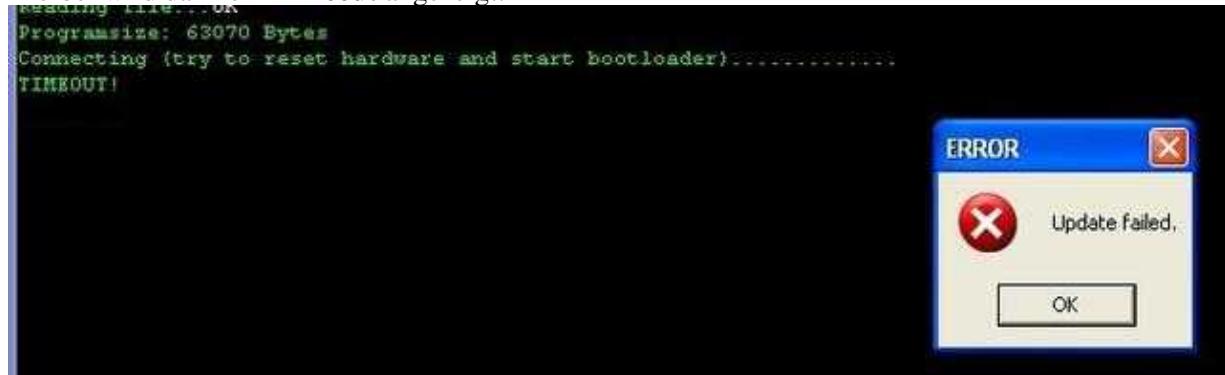
Oder man nutzt eine Funktverbindung zum Kopter (Bluetooth, Wi.232 etc.). Dabei kann ebenfalls die Verbindung während der Übertragung abreißen.

Hierbei wird dann ein **Timeout** angezeigt:

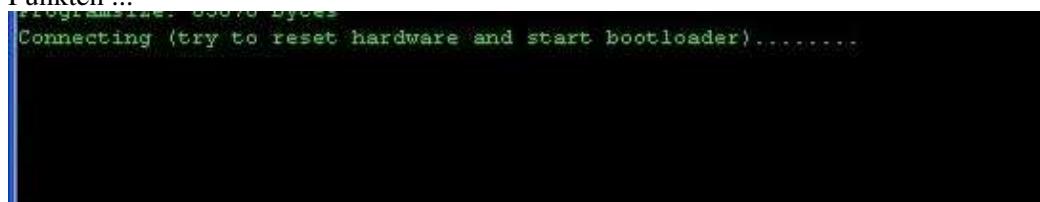
- Aktuelle Software- und KopterTool Version hier herunterladen: [Link](#).
- Das MK-USB mit dem PC und direkt mit der upzudatenden Platine verbinden.
- Das KopterTool starten und in das Terminalfenster wechseln.
- Die Platine mit Spannung versorgen (Lipo am Kopter anstecken).
- Das Update wie gewohnt starten.
- Erscheint hinter *Connecting (try to reset hardware and start bootloader)* kein "OK" hinter ~3-4 Punkten ...

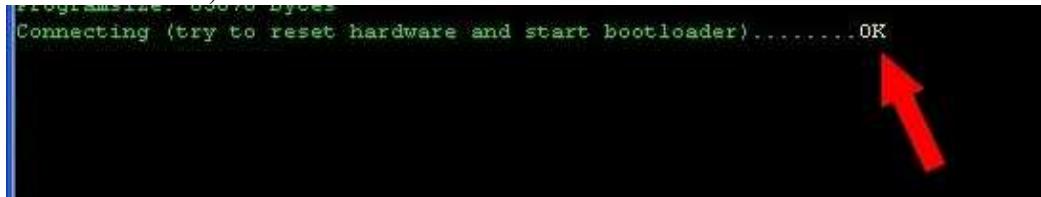
- ... die Spannungsversorgung von der Platine kurz trennen und direkt wieder anstecken (Lipo ab- und wieder anstecken). Nun sollte ein **OK** hinter den Punkten erscheinen ...

- ... und das Update erfolgen.
- Wiederholen falls es nicht geklappt hat. Es ist eine Frage des Timings.
